## بررسی راندمان انتقال و مشکلات بهره‌برداری از کانال‌های پیش‌ساخته بتنی در شبکه آبیاری مغان

Fig.1-Geographical location of Moghan irrigation and drainage network

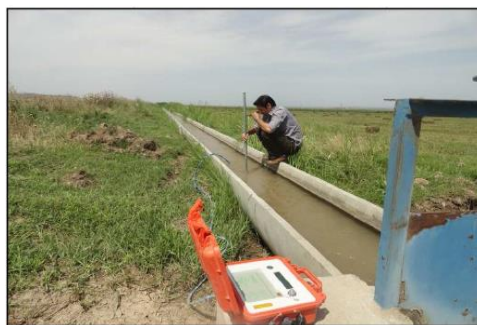
شکل ۳- اندازه‌گیری سرعت جریان آب

Fig.3- Measuring the speed of water flow

بدین منظور در زمان بالاترین مقدار جریان آب، سرعت جریان آب در ابتدا و انتهای بازه‌ای به طول حدود ۵۰۰ متر از کانال مورد اشاره، با استفاده از جریان‌سنج فلومتر - التراسونیک مدل Main Stream, AV-Flowmeter در سه تکرار اندازه‌گیری شد. در شکل ۳، سرعت سنج مورد استفاده و روش تعیین سرعت نشان داده شده است.

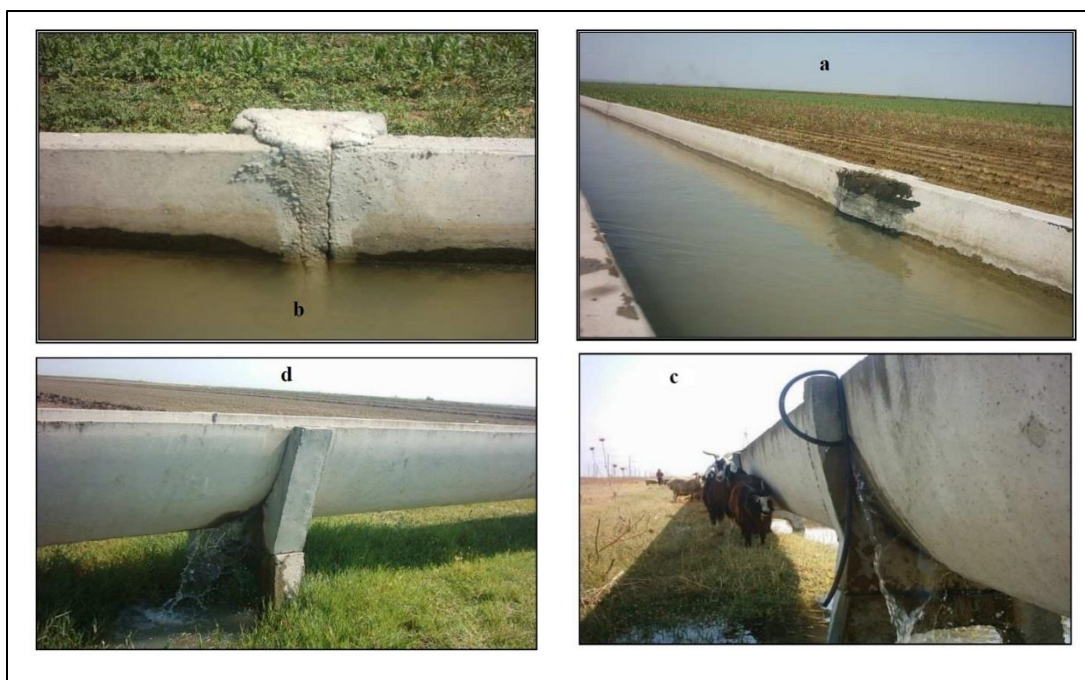
کانال‌های نیم لوله بتنی به‌صورت قطعات ۵ تا ۷ متری ساخته و به‌وسیله زمین پیش‌ساخته روی پایه‌ها قرار می‌گیرند و به‌صورت کانال هوایی درمی‌آیند. هر قطعه نیم لوله در دو انتهای خود با واشرهایی که علاوه بر نقش تکیه‌گاه، وظیفه آب‌بندی را نیز بر عهده می‌گیرند، روی زمین قرار داده می‌شود. واشرها باید آب‌بندی در محل زمین را به‌طور کامل تأمین کنند. در بازدیدها و بررسی‌ها معلوم شده که آب‌بندی‌نشده کامل واشرها یکی از اساسی‌ترین معضل‌های کانال‌های پیش‌ساخته به‌شمار می‌رود. در نتیجه کارایی نامناسب واشرها، کشاورزان خود به آب‌بندی‌های غیراصولی دست می‌زنند از جمله استفاده از قیر، بتن، حتی پلاستیک (شکل ۴). شکل a- ۴ آب‌بندی غیراصولی درز بین قطعات کانال پیش‌ساخته بتنی با قیر، شکل b- ۴ آب‌بندی غیراصولی با استفاده از بتن، شکل c- ۴ تخریب واشر آب‌بندی کانال پیش‌ساخته بتنی توسط دامداران به‌منظور تأمین آب دام‌ها، و شکل d- ۴ نشد آب شدید از محل تخریب واشر آب‌بندی کانال پیش‌ساخته بتنی را نشان می‌دهد.

شکل ۴- آب‌بندی غیراصولی اجراشده (a و b) و تخریب واشر آب‌بندی و نشت آب از آن (c و d)

Fig.4- Unprincipled sealing implemented (a and b) and destruction of sealing washers and water leakage from it (c and d)

(۸) بررسی فنی و تحقیق برای ارائه روش مناسب آب‌بندی بین قطعات کانال‌ها به‌جای آب‌بندی غیراصولی و نامناسب (آب‌بندی غیراصولی، هم از طریق سازندگان و هم در مواردی از طرف کشاورزان ایجاد گردیده است).

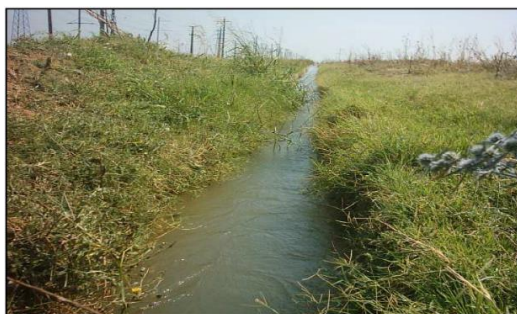
شرایط اقلیمی دشت مغان به‌گونه‌ای است که رشد علف‌های هرز و گیاهان نا به‌جا در اکثر ماه‌های سال ادامه دارد و با توجه به شرایط مناسب رشد در اغلب کانال‌های آبیاری خاکی، علف‌های هرز بدون وقفه رشد می‌کنند و به‌صورت گسترده در سطح کانال‌های شبکه به چشم می‌خورند (شکل ۵). رشد علف‌های هرز در حریم و کنار کانال و حتی گاهی در داخل کانال، در روند انتقال آب و عمر کانال‌ها ایجاد مشکل

شکل ۵- رشد علف‌های هرز در کانال خاکی

Fig.5- Weed growth in the soil canal

لایروبی به‌موقع و سالیانه کانال، به‌ویژه در فصل غیر زراعی، به‌منظور جلوگیری از تجمع بیش‌ازحد رسوبات و از بین بردن علف‌های هرز به‌طور مستمر توسط متولیان، بهره‌برداران و یا تشکل‌های ذی‌ربط می‌تواند از بروز وضعیت یادشده جلوگیری نماید و یا حداقل اثر آن را کم کند.

(۲) مبارزه با رشد علف‌های هرز در داخل و حریم کانال‌ها باید در برنامه سالانه بهره‌برداری و نگهداری شبکه لحاظ شود.

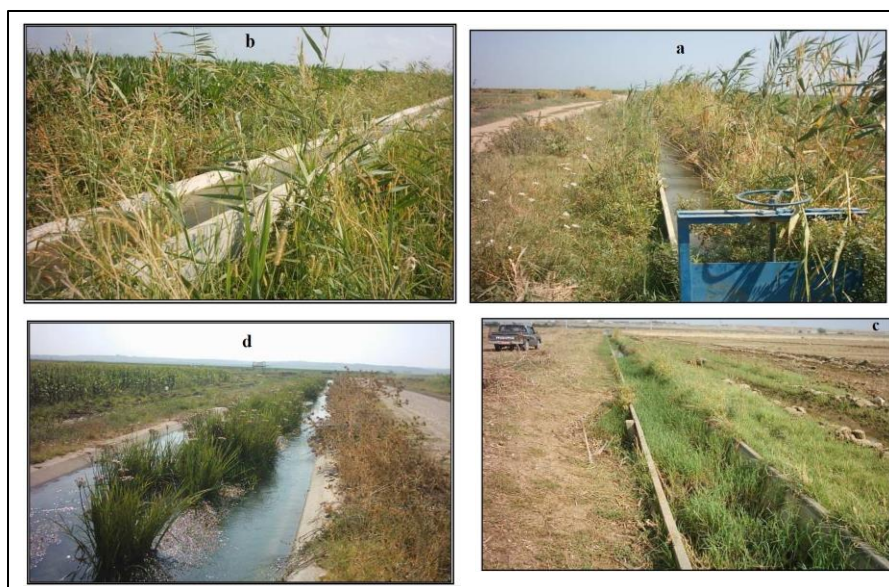
می‌کند (شکل ۶). انتقال بذر این علف‌ها با آب به داخل مزارع باعث ایجاد خسارت می‌شود که مبارزه با این معضل ضرورت دارد.

شکل ۶- رشد علف هرز در حریم کانال پیش‌ساخته بتنی (a و b)، در داخل کانال پیش‌ساخته بتنی (c) و کانال درجه ۲ بتنی (d)

Fig.6- Weed growth around canalette (a and b), inside canalette (c) and grade 2 concrete canal (d)

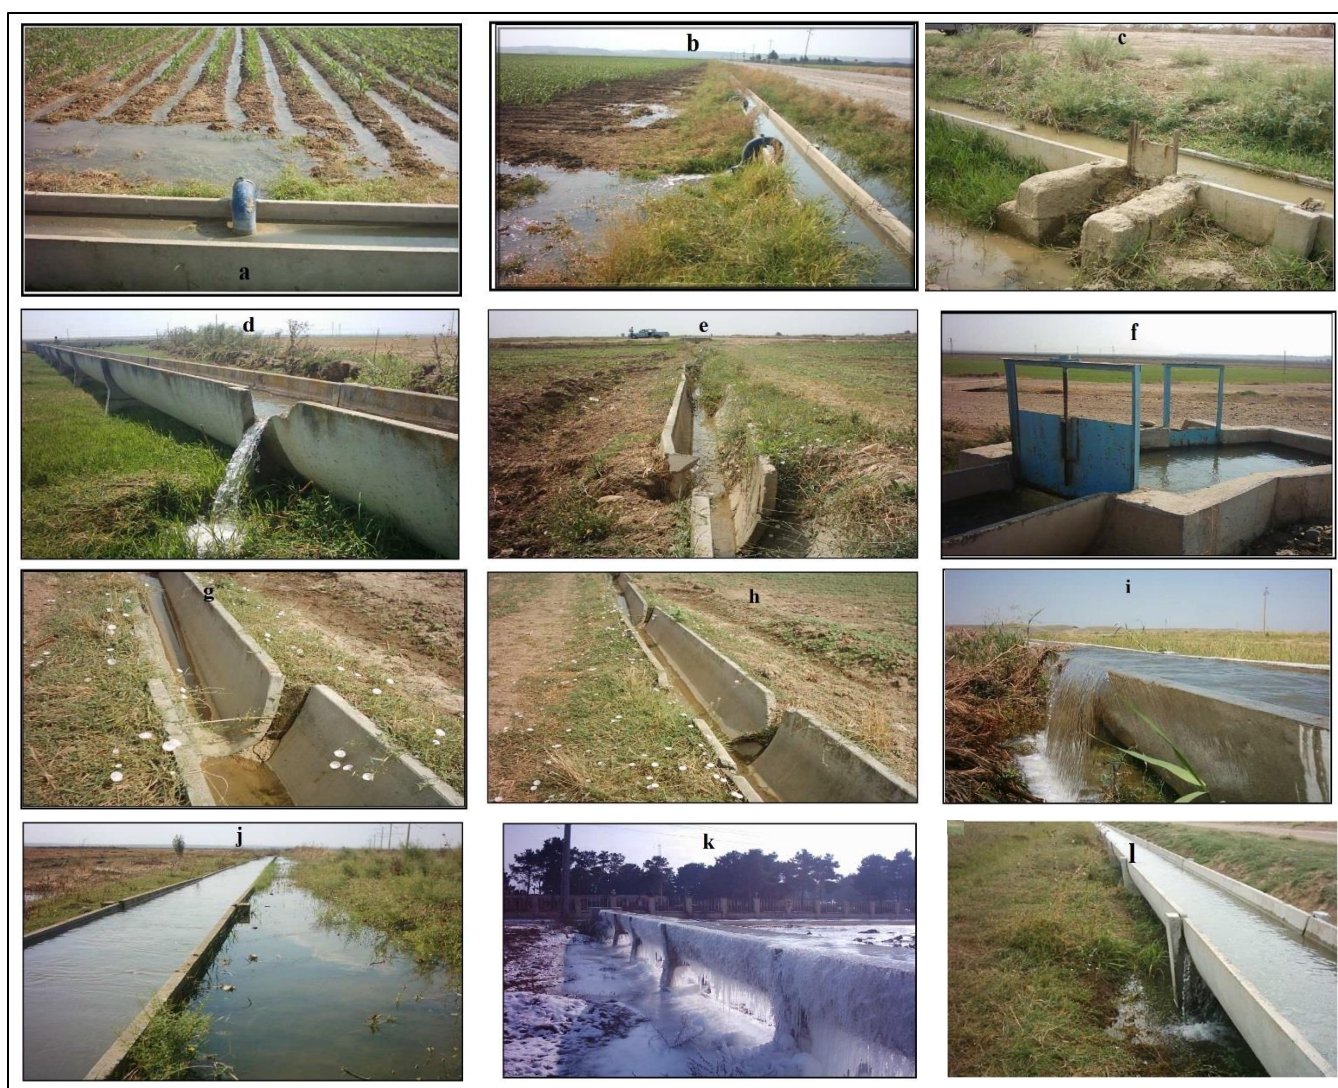
در بازدیدها موارد متعددی در خصوص تخریب موضعی و در برخی موارد نیز تخریب کلی در سطح شبکه مشاهده شد. برخی از این موارد به دلیل ضعف در طراحی و اجرای شبکه کانال پیش‌ساخته بتنی و بی توجه بودن در برابر شرایط ژئوتکنیکی بستر بوده است. ولی اغلب تخریب‌های موضعی به‌صورت تعمدی و به‌منظور آبیاری از شبکه توسط بهره‌برداران صورت گرفته است. به‌طورمعمول و در صورتی که تقسیم‌بندی قطعات زراعی مبنایی مناسب داشته باشد، سازه‌های آبیگر به‌طور متوسط در فاصله‌هایی بین ۲۰۰ تا ۲۵۰ متر طراحی و اجرا می‌شوند، اما در عمل به علت تقسیمات نامناسب برای رفع معضلات اجتماعی بعدی، در این پروژه‌ها سازه‌های آبیگر به‌طور متوسط در فاصله‌های ۱۰۰ متر ساخته شده‌اند. این موضوع علاوه بر ایجاد مشکلات اجرایی و از جمله طولانی شدن زمان اجرای پروژه‌ها، باعث افزایش هزینه‌های اجرایی نیز می‌شود. باوجود کارگذاری و لحاظ کردن بیش از

حد معمول و متعارف آبیگر در مسیر کانال‌های پیش‌ساخته بتنی، هنوز هم بهره‌برداران آبیگر باسلیقه خود آبیگر تعیین می‌کنند. یکی از دلایل این کار تقسیم قطعات زراعی بین شرکا و وراثت است. به‌منظور رفع مشکلات فوق، استفاده از سیفون (آب‌شویه) کانال در شبکه‌های فرعی آبیاری که در آنها کانال پیش‌ساخته هوایی اجرا شده است به‌عنوان یک راهکار ساده و کم‌هزینه و درعین حال کارآمد پیشنهاد شده است. در بازدیدها تنها دو مورد استفاده از سیفون اما تعداد زیاد آبیگری نامناسب، تخریب و تعبیه دریاچه دیده شد. در این خصوص ضروری است به‌منظور حفاظت از کانال و بهره‌برداری بهینه، استفاده از سیفون به‌عنوان روش مناسب آبیگری برای بهره‌برداران توصیه و ترویج گردد. شکل a - ۷ و شکل b - ۷ آبیگری با سیفون کانال پیش‌ساخته بتنی را به‌عنوان راه‌حل اصولی به‌منظور بهره‌برداری بهینه نشان می‌دهند. شکل c - ۷ آبیگری غیراصولی از کانال پیش‌ساخته بتنی با سازه دست‌ساز و شکل d - ۷ تخریب دیواره کانال پیش‌ساخته بتنی برای

را نشان می‌دهد. شکل ۷ - i و شکل ۷ - g و شکل ۷ - l رعایت نشدن اصول بهره‌برداری از طریق آبیگری بیش از ظرفیت در کانال پیش‌ساخته بتنی را نشان می‌دهد که موجب به وجود آمدن مشکلاتی به‌خصوص در فصل یخبندان (شکل ۷ - k) شده است.

آبیگری غیرمجاز را نشان می‌دهد. شکل ۷ - e تخریب سازه کانال مورد اشاره به دلیل اجرای نامناسب سازه و شکل ۷ - f تخریب دریچه‌های مقسم کانال‌ها را نشان می‌دهد. شکل ۷ - g و شکل ۷ - h جابه‌جایی و تخریب سازه کانال پیش‌ساخته بتنی در اثر بی‌توجهی به شرایط و خصوصیات بستر

شکل ۷-آبیگری اصولی و غیراصولی، تخریب‌های موضعی و بهره‌برداری نامناسب

Fig.7- Principled and unprincipled dewatering, localized damage and inappropriate exploitation

(۴) بهسازی کانال‌ها و سازه‌های تخریب‌شده که باعث افزایش عمر سازه می‌شود.

(۵) جلوگیری از استفاده بیش از ظرفیت کانال پیش‌ساخته بتنی باید در برنامه گنجانده شود زیرا این مسئله موجب تخریب سازه می‌شود.

(۷) ضروری است به‌منظور حفاظت از کانال و بهره‌برداری بهینه، استفاده از سیفون به‌عنوان روش مناسب آبیگری برای بهره‌برداران توصیه و ترویج گردد.
