ارزیابی شرایط هیدرومورفولوژیکی رودخانه تجن با استفاده از روش HMQI

نیایش فندرسکی^۱، محسن مسعودیان*^۲ و کلاوس راتچر^۳

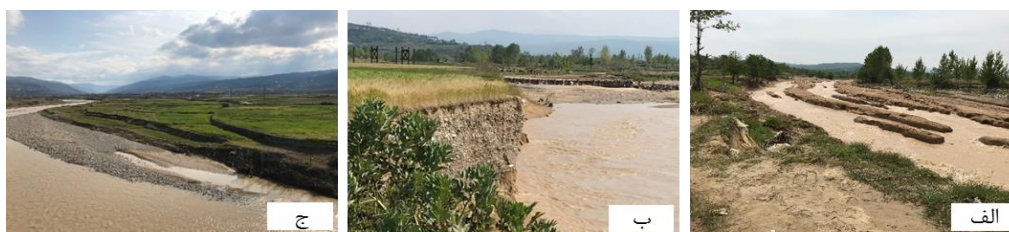
هوایی نشان داد که پوشش گیاهی تنها در بازه‌های ۱ و ۷ قابل مشاهده بوده و برای این شاخص به جز در بازه‌های ۱ و ۷، بیشینه امتیاز (حالت C - قطع بیش از ۵۰ درصد پوشش گیاهی) گزارش شده است (شکل ۵).

شکل ۵- الف) بار رسوبی درون کانال جریان و پوشش گیاهی در بازه ۴، ب) اراضی کشاورزی در مجاورت جریان و پوشش گیاهی در بازه ۶ و ج) موانع رسوبی جانبی و اراضی کشاورزی در دشت سیلابی و از بین رفتن پوشش گیاهی در بازه ۳

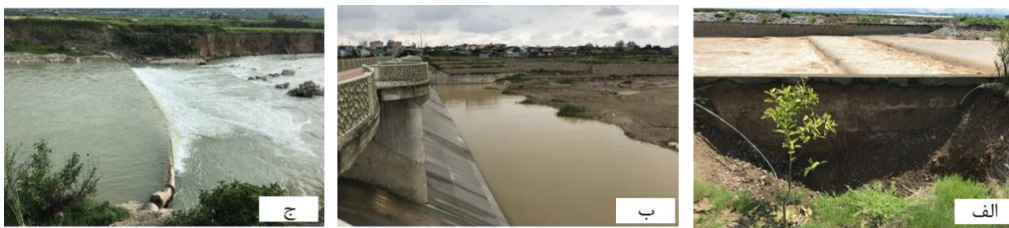
(سرریز، شیب‌شکن و پل‌ها) باعث افزایش این تغییرات و ایجاد ناپیوستگی طولی به‌خصوص در بازه‌های ۳، ۴، ۵ و ۶ شده است (جدول ۶ و شکل ۷). قرارگیری ۷۲ درصد بازه‌ها در طبقه تغییرات متوسط برای شاخص F1- پیوستگی طولی در انتقال رسوب و چوب این امر را به خوبی نشان می‌دهد.

شکل ۷- الف) شیب‌شکن و پوشش بستر در بازه ۶، ب) سد انحرافی و راه ماهی در بازه ۵ و ج) سازه شیب‌شکن در بازه ۳

لذا، برای شاخص CA3- تعدیل سطح بستر، ۵۷ درصد از بازه‌ها در طبقه تغییرات متوسط (تغییرات بین ۰/۵ تا سه متر) قرار دارند که منجر به قطع اتصال رودخانه با دشت سیلاب اطراف شده و باعث مختل شدن ویژگی‌های زیست‌محیطی و عملکرد رودخانه (به‌عنوان مثال تنوع زیستگاه و پوشش کناره) شده است (شکل ۹- الف و ب). این مشکل در رودخانه تجن، به‌دلیل ساخت تعداد زیادی سازه عرضی در مسیر رودخانه و عدم وجود راه‌ماهی، طراحی نامناسب آن و یا عدم سرویس و رسیدگی، بیشتر نمود پیدا کرده است (شکل ۷- ب).

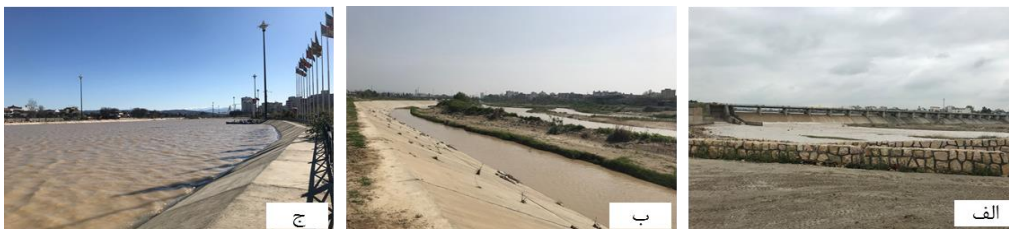
شکل ۸- الف) ایجاد پوشش کناره سنگ‌چین در بازه ۵، ب) ایجاد پوشش بتنی کناره در بازه ۵ و ج) کانال‌سازی جریان و از بین رفتن پوشش گیاهی در بازه ۵

پوشش کناره کامل در بازه ۵ و طول کمی در بازه‌های ۳ و ۶ (رجوع شود به جدول ۶ و شکل ۸) و شاخص A7- خاک‌ریزهای مصنوعی بیش از ۸۰ درصد در طبقه تغییر نیافته قرار گرفته است. پوشش گیاهی به دلیل کشاورزی فشرده در فاصله بسیار نزدیک با کانال جریان رودخانه در بسیاری موارد کم و در منطقه شهری به‌طور کامل از بین رفته است (F12-محدوده گیاهان عملکردی تنها در ۱۴ درصد موارد در طبقه کیفی تغییر نیافته گزارش شده) و برای شاخص F13- گسترش خطی پوشش گیاهی عملکردی، ۴۳ درصد تغییرات متوسط و ۵۷ درصد تغییر یافته، گزارش شده است (جدول ۶).

در امتداد محدوده شهری ساری (به‌خصوص بازه ۵)، مستقیم‌سازی کانال رودخانه، منجر به مصنوعی سازی فرم کانال شده است. علاوه بر این، حفاری و برداشت رسوب در طی سال‌های گذشته (به غیر از بازه‌های ۱ و ۷) باعث تغییر فرم کانال و الگوی جریان از شرایط طبیعی رودخانه شده است. این فعالیت نشان‌دهنده ایجاد یک تغییر اضافی در بستر جریان است که به‌وسیله شاخص A10- جابه‌جایی و برداشت رسوبات نشان داده می‌شود که برداشت رسوب در طی ۲۰ سال گذشته را بررسی می‌کند. این شاخص برای رودخانه تجن، ۵۷ درصد در طبقه تغییرات متوسط را نشان می‌دهد. حفاظت از کناره (شاخص A6) ۴۳ درصد از طبقه تغییرات متوسط با توجه به ایجاد

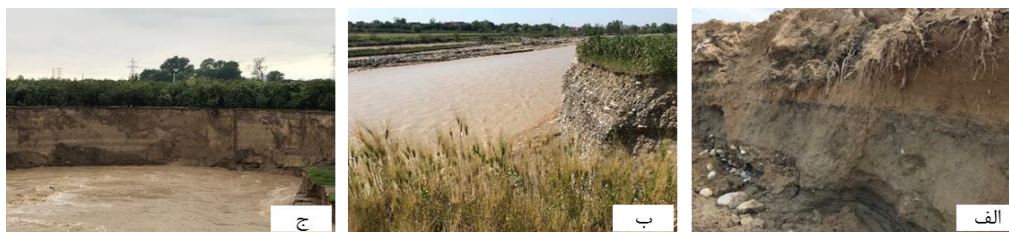
شکل ۹- تراس‌های مشاهده شده در رودخانه تجن، (الف) بازه ۶، (ب) بازه ۳ و (ج) فرسایش شدید در بازه ۶

وقفه منجر به افزایش چشم‌گیر فرسایش خاک (شکل ۹-ج) و در نتیجه، ورود مقدار زیادی رسوبات ریزدانه به داخل رودخانه شده است. منشأ این فشار در ساختار بستر رودخانه بوده که به دلیل حفاظت در پایین دست سد و باقی سازه‌ها به شدت تحت تأثیر قرار گرفته است. بررسی میدانی حضور گسترده سنگ و نهشته را در طول تمامی بازه‌ها نشان می‌دهد. در نتیجه، برای شاخص F10- ساختار بستر جریان که در بهترین حالت دارای ناهمگنی طبیعی رسوبات بستر و عدم وجود بستر مسدود یا پوشیده شده، نزدیک به ۳۰ درصد از بازه‌های مورد مطالعه در شرایط تغییر نیافته گزارش شده است (شکل ۱۰).

در بازه‌های مورد مطالعه، سیلاب‌دشت به تراس تبدیل شده (شکل ۹-الف و ب) و در برخی از مناطق (به‌خصوص بازه ۶) در نتیجه رسوب، یک دشت سیلابی جدید ایجاد شده، سیلاب‌دشت اصلی به‌طور فشرده تحت کشت (اراضی شالیزار و باغ‌های میوه) است. این نوع نهشته‌گذاری غالباً در طول رودخانه تجن اتفاق افتاده، اما در بیشتر موارد باریک و ناپیوسته است (شاخص F2- پیوستگی با دشت سیلابی، ۷۱ درصد بازه‌های مورد مطالعه دستخوش تغییرات متوسط و ۱۴ درصد کاملاً تغییر یافته). فشار آشکار دیگر بر روی سامانه رودخانه، تغییر کاربری اراضی است. افزایش تدریجی کشاورزی و جنگل‌زدایی بی-

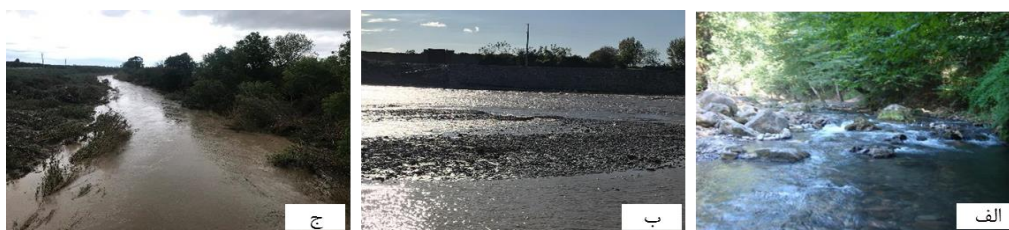
شکل ۱۰- (الف) مواد بستر سنگ در بازه ۱، (ب) مواد بستر شنی در بازه ۳ و (ج) مواد بستر ریزدانه در بازه ۷
