تأثیر تنه و شاخه‌های درختان شناور در آب رودخانه تلار در بروز سیلاب

ولی‌الله کریمی^{۱*}، عیسی کیا^۲، محمدعلی هادیان امری^۳

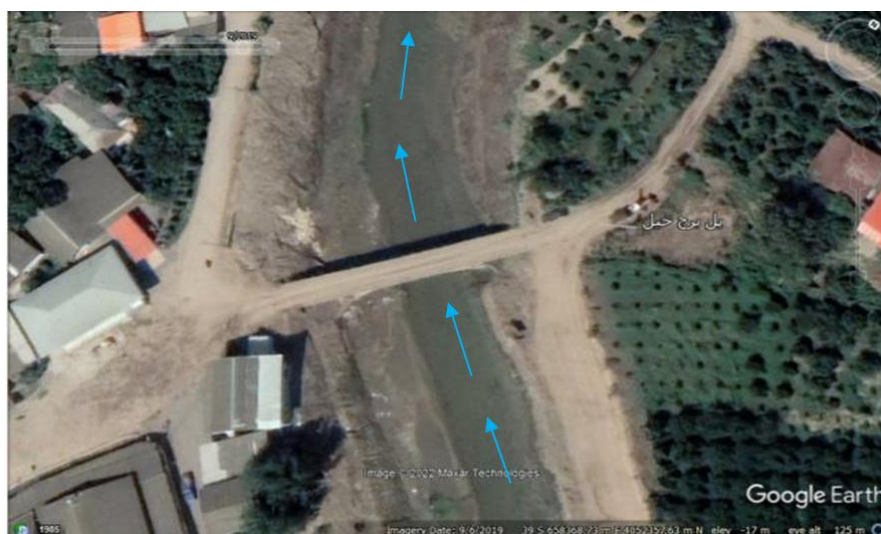
سیل اسفند ماه سال ۱۳۹۷ در استان مازندران باعث فوت ۱۳ نفر و مجروح شدن حداقل ۱۱۶ نفر گردید. کل خسارات مالی وارده به بخش‌های مختلف در استان مازندران ۲۶۵ میلیارد تومان برآورد شد. شهرستان سیمرغ دارای یک شهر به نام کیاکلا و دو بخش مرکزی با ۹ روستا و بخش تالارپی با ۱۵ روستا بوده که بخش اعظم شهرستان تحت تأثیر این سیلاب قرار گرفتند (قصابیان، ۱۳۹۹). در شکل ۱، پل برج خیل در شمالی‌ترین نقطه مورد مطالعه (پائین‌دست) در تصویر گوگل ارث نشان داده شده است.

شکل ۱- تصویر گوگل ارث از محل پل برج خیل پیش از وقوع سیل اسفند ۱۳۹۷

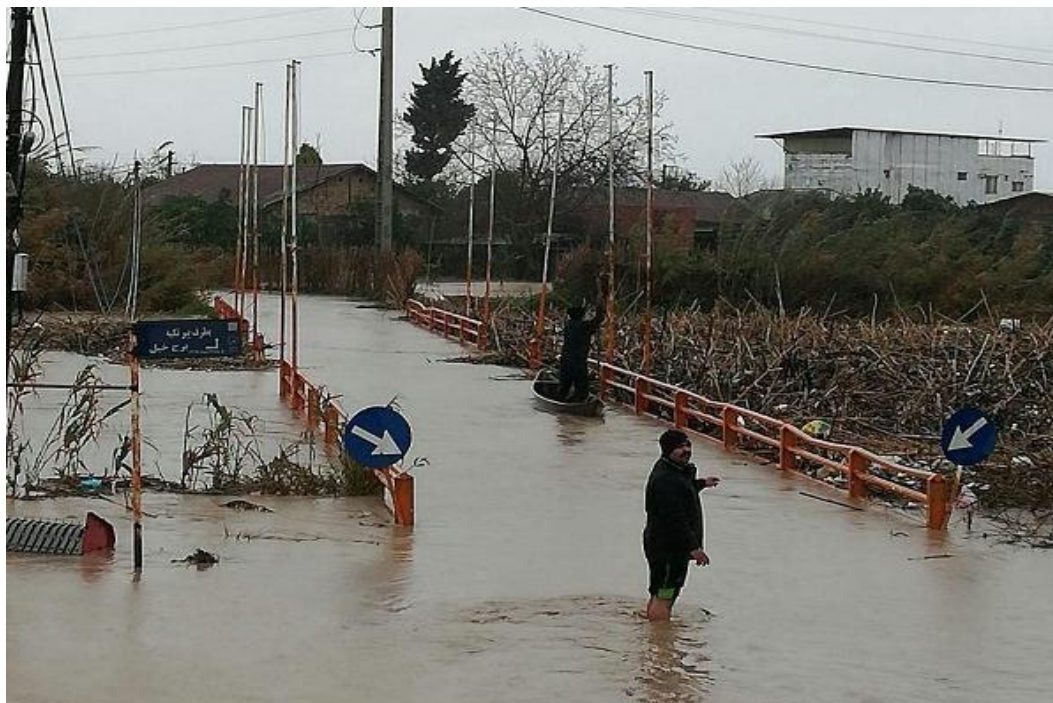
در اثر بروز سیلاب ۲۷ اسفند ۱۳۹۷، به‌واسطه گیر افتادن تنه و شاخه درختان، اجسام غوطه‌ور و شناور در آب در دهانه این پل، پس‌زدگی و بالا آمدن سطح آب در بالادست رودخانه تلار اتفاق افتاد (شکل ۲). همچنین در پل ملاکلا که تقریباً در میانه محدوده مورد مطالعه قرار دارد، انسداد دهانه پل رخ داد (شکل ۳).

شکل ۲- پل برج‌خیل در زمان بروز سیل ۲۷ اسفند ۱۳۹۷

همان‌گونه که در شکل ۸ مشاهده می‌شود، در هیچ یک از پل‌ها سطح آب به زیر عرشه پل نرسیده و جریان سرریزی به زمین‌های اطراف رخ نداده است. بررسی تصاویر موجود در گوگل ارث، اطلاعات دریافتی از مردم محلی، بازدیدهای میدانی و عکس و فیلم‌های گرفته شده در زمان وقوع سیل، نشان می‌دهد که گرفتگی و انسداد پل‌های ملاکلا و برج خیل به وسیله شاخ و برگ و تنه درختان و اجسام غوطه‌ور و شناور در آب رخ داده که این اتفاق سبب بالا آمدن تراز سطح آب رودخانه در بالادست و سرریز شدن جریان آب به زمین‌های اطراف و نهایتاً آب‌گرفتگی سطح شهر و روستاهای مجاور رودخانه شد که عکس‌های موجود در شکل‌های ۲ و ۳ مؤید این مطلب می‌باشند.

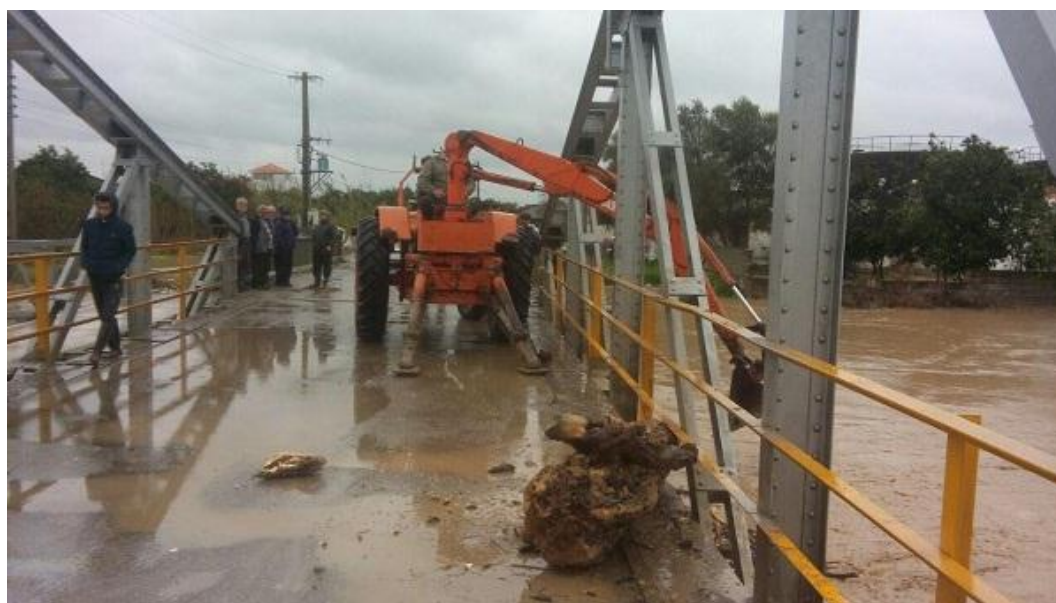
شکل ۳- پل ملاکلا در زمان بروز سیل ۲۷ اسفند ۱۳۹۷

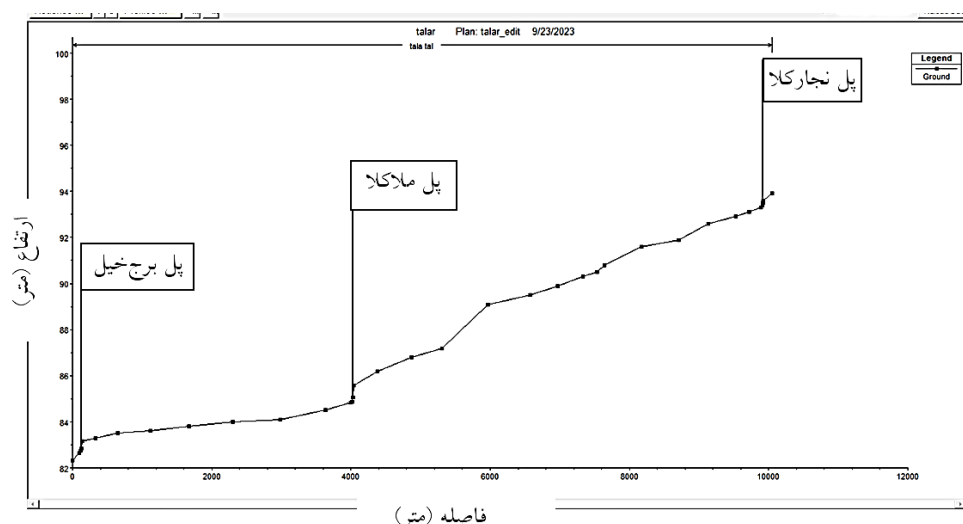
در بازه مطالعاتی ۱۰/۲ کیلومتری، ۲۶ مقطع عرضی در نظر گرفته شد و با استفاده از دوربین نقشه‌برداری تئودولیت و همچنین جی‌پی‌اس مولتی فرکانس مختصات جغرافیایی، رقوم ارتفاعی و فواصل نقاط، برداشت شد (شکل ۵). پروفیل طولی بستر رودخانه و سه پل نجارکلا، ملاکلا و برج خیل در محدوده مطالعاتی وجود دارد که در شکل ۶ نشان داده شده است.

شکل ۶- پروفیل طولی رودخانه تلار و سه پل موجود در بازه مورد مطالعه

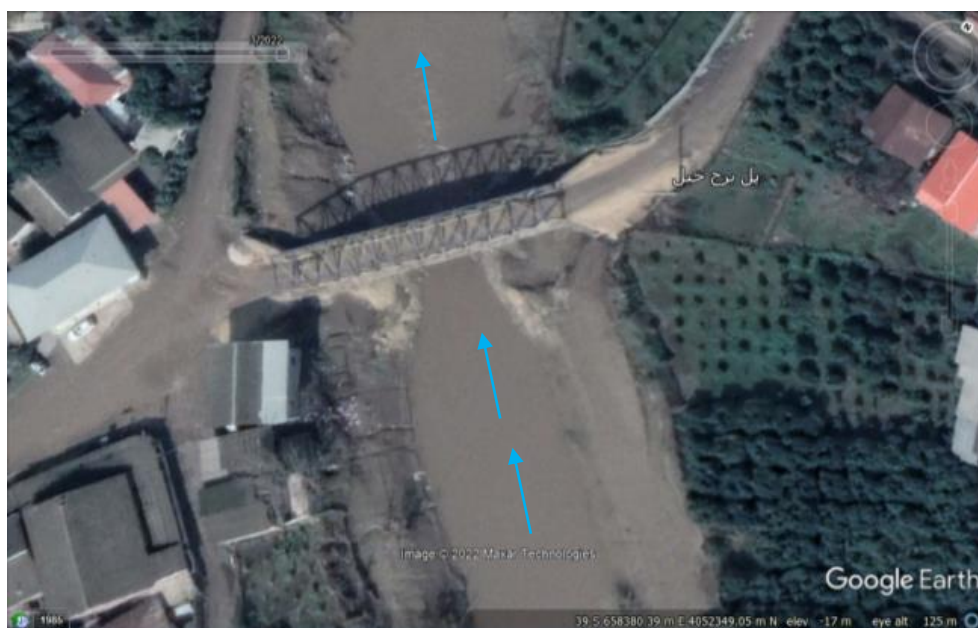
شکل ۷- تصویر گوگل ارث از پل جدید برج خیل پس از وقوع سیل اسفند

پل جدیدی با ارتفاع و عرض دهانه بیشتر و طراحی مناسب‌تر در همان محل احداث گردید که در شکل ۷ قابل مشاهده است.

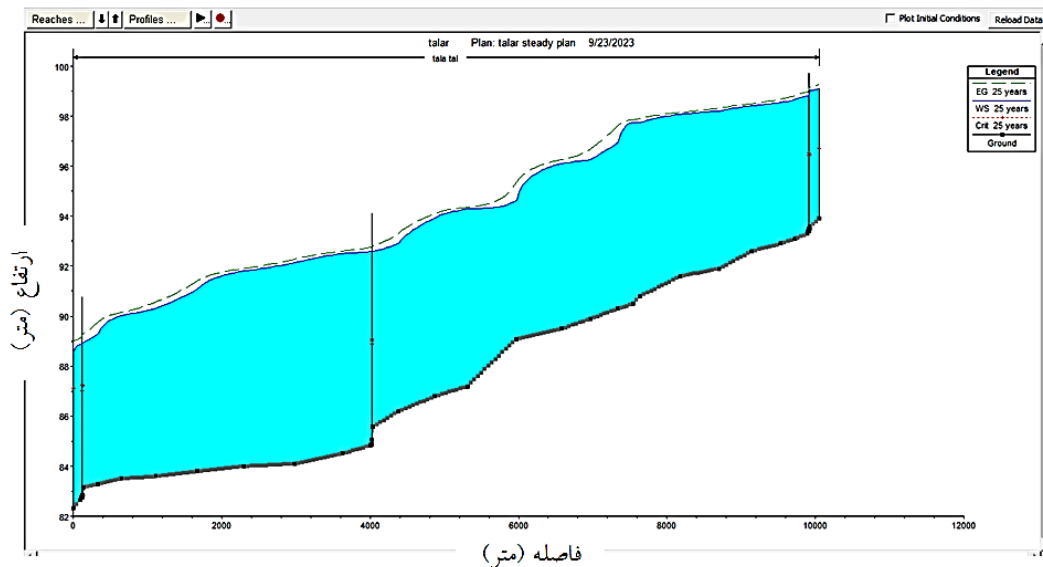
شبیه‌سازی هیدرولیکی جریان آب در رودخانه انجام شد. شبیه‌سازی انجام شده برای سیلاب با دوره بازگشت ۲۵ ساله در شکل ۸ نشان داده شده است.

شکل ۸- شبیه‌سازی پروفیل طولی تراز سطح آب برای دبی با دوره بازگشت ۲۵ ساله در بازه مورد مطالعه

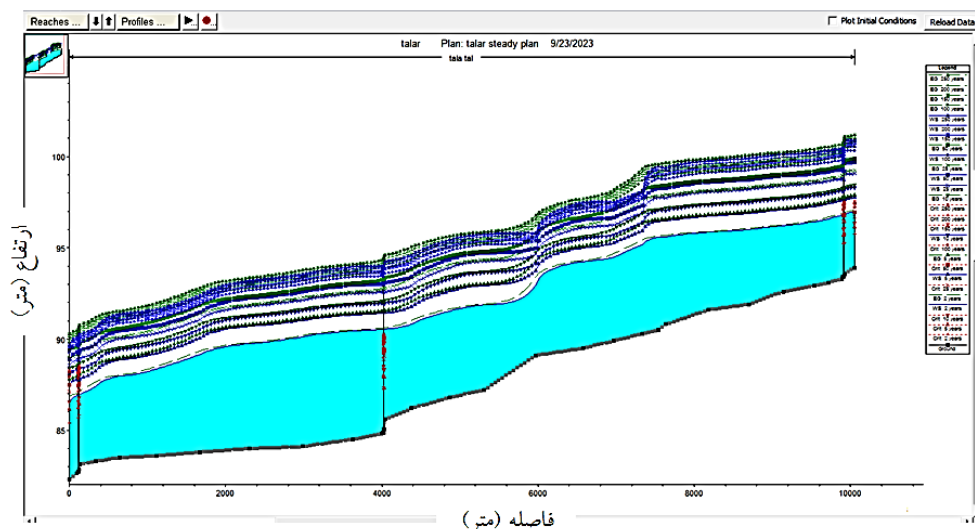
شبیه‌سازی سیلاب با دوره بازگشت‌های ۲، ۵، ۱۰، ۲۵، ۵۰، ۱۰۰، ۱۵۰، ۲۰۰ و ۲۵۰ سال که به ترتیب دارای دبی ۱۶۰/۲، ۲۵۴/۲، ۳۳۰/۳، ۴۳۸، ۵۲۵/۱۶، ۶۱۷/۷، ۶۷۳/۶، ۷۱۵/۷۸ و ۷۴۸/۶۱ مترمکعب بر ثانیه می‌باشند، انجام پذیرفت. در شکل ۹، خروجی شبیه‌سازی برای سیلاب‌های ذکر شده نشان داده شده است.

شکل ۹- پروفیل طولی سطح آب پس از شبیه‌سازی با دوره بازگشت‌های ۲، ۵، ۱۰، ۲۵، ۵۰، ۱۰۰، ۱۵۰، ۲۰۰ و ۲۵۰ سال در مجاورت پل برج خیل

با توجه به شبیه‌سازی‌های صورت گرفته، مشخص شد که دهانه برج خیل توان عبور سیلاب با دوره بازگشت ۲۰۰ ساله را دارد ولی برای سیلاب با دوره بازگشت ۲۵۰ ساله، سطح آب به زیر پل تماس داشته و در بالادست باعث بالادستی سطح آب رودخانه می‌گردد. لذا پل برج خیل توان عبور سیلاب با دوره بازگشت ۲۰۰ ساله را داشت، در حالی که سیلاب ۲۷ اسفند ۱۳۹۷ دارای دوره بازگشت ۲۴ ساله بوده که به دلیل انسداد دهانه پل و طولانی شدن این رخداد، آب‌گرفتگی وسیع و خسارات سنگینی را به همراه داشته است.
