معرفی گیاهان آبی مهاجم سد حسنلو و راهکارهای کنترل این گیاهان

فریدون محبی^{۱*}، سمیه زارع‌زاده^۲

۱- استادیار مرکز تحقیقات ملی آرتمیا، موسسه تحقیقات علوم شیلاتی کشور، سازمان تحقیقات کشاورزی و منابع طبیعی، ارومیه، ایران

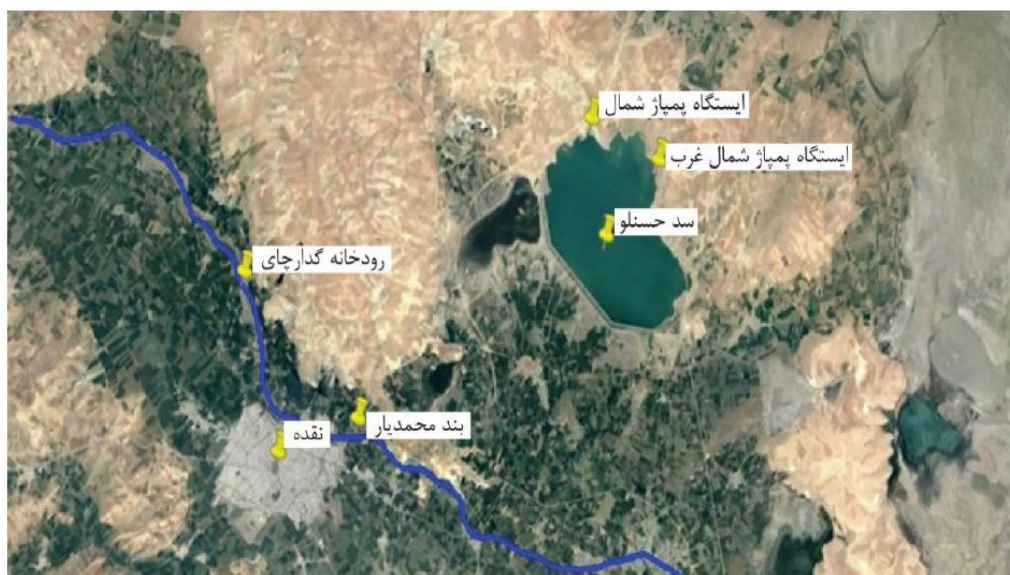
شکل ۱. تصویر هوایی محل استقرار اجزای مختلف سیستم حسنلو

ساخت سد حسنلو که در حدفاصل رودخانه گدار و دریاچه ارومیه قرار دارد، به صورت خارج از بستر رودخانه در سال ۱۳۷۵ آغاز شد و در سال ۱۳۷۹ به بهره‌برداری رسید. حجم مخزن و حجم تنظیمی آن به ترتیب ۹۹ و ۹۳ میلیون مترمکعب است (اکبری و موسوی ۱۴۰۲). آبیگری سد حسنلو از طریق انحراف آب در بند انحرافی نقده روی رودخانه گدار و انتقال آب توسط کانال تغذیه‌کننده به ظرفیت ۱۵ مترمکعب بر ثانیه انجام می‌پذیرد. هدف اولیه احداث این سد ذخیره‌سازی آب رودخانه گدارچای و تأمین آب کامل برای ۸ هزار هکتار از اراضی بلندآب حسنلو و تأمین آب تکمیلی موردنیاز در ماه‌های حداکثر مصرف برای ۸۸۰۰ هکتار از اراضی دشت نقده بوده است (اکبری و موسوی، ۱۴۰۲) (شکل ۱).

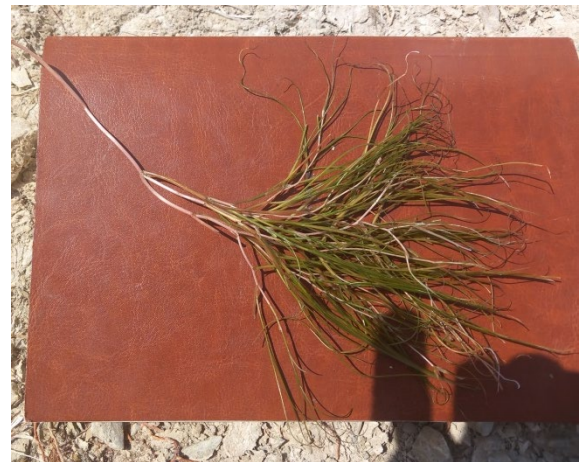
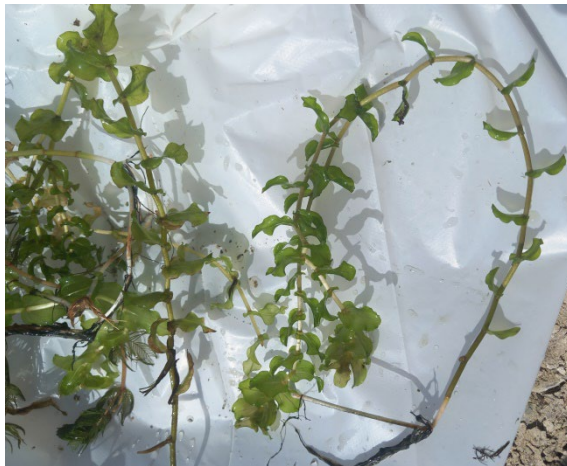
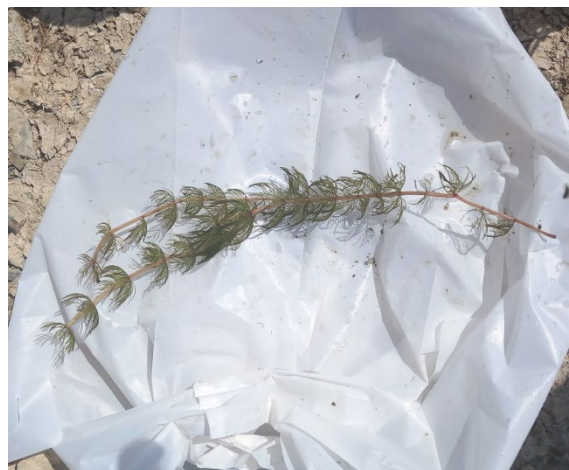
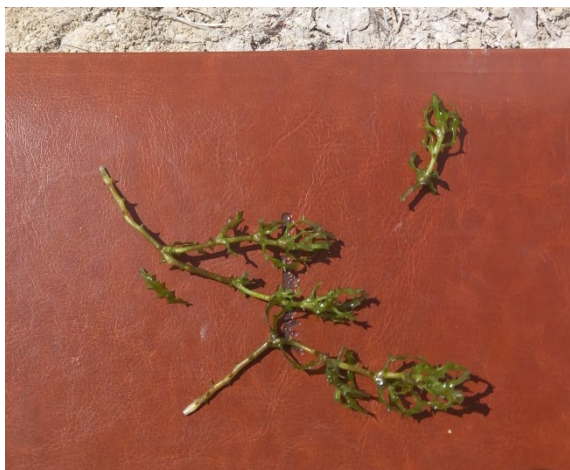
شکل ۳. تصاویر گیاهان مهاجم شناسایی شده از دریاچه سد حسنلو؛ الف) *Stuckenia pectinata* (ب) *Potamogeton perfoliatus* (ج) *Ceratophyllum sp.* (د) *Najas marina*

در این بررسی ۴ گونه گیاه آبی شناسایی شدند که نام علمی و رایج آن‌ها به همراه فرم رویشی در جدول ۱ ارائه شده است. تصاویر این گیاهان در شکل ۳ نمایش داده شده است. طبقه‌بندی این گونه‌های آبی نیز در جدول ۲ آورده شده است. همچنین میزان نیتروژن و فسفر کل آب سد حسنلو در جدول ۳ نشان داده شده است.

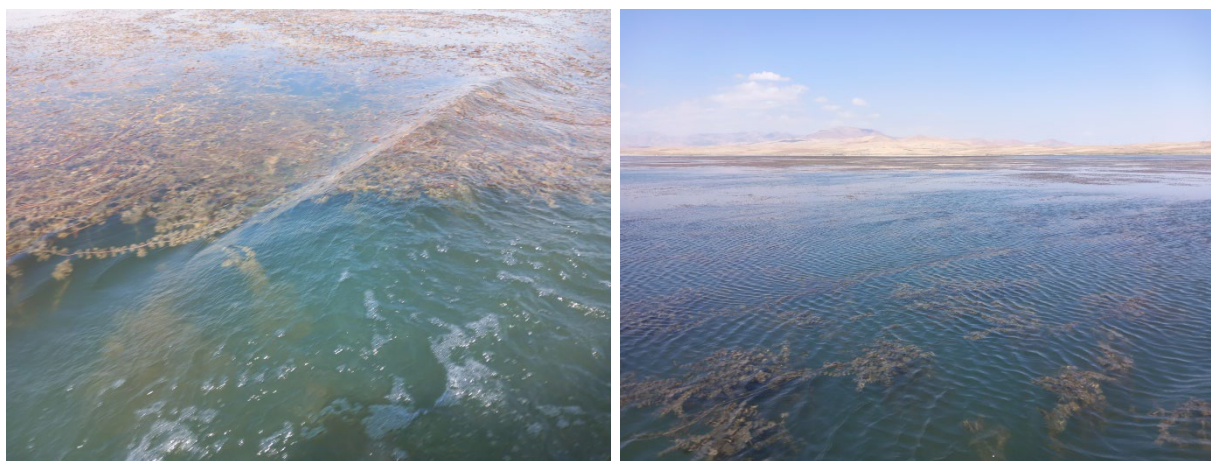
شکل ۴. نمایی از رشد بیش‌از اندازه گیاهان آبی در سد حسنلو

با توجه به اطلاعات ارائه شده در جدول ۴، آب سد حسنلو در تاریخ نمونه‌برداری (۲۴ شهریورماه ۱۴۰۲) از لحاظ شاخص تروفی، یوتروف بوده است. یوتروف بودن نشان‌دهنده افزایش میزان یک یا چند عامل مؤثر در فتوسنتز مانند نور، دی‌اکسید کربن و یا مواد مغذی مانند فسفر در آب است (Chislock *et al.*, 2013). علت یوتروف بودن آب دریاچه سد حسنلو می‌تواند به شسته شدن رواناب‌های کشاورزی حاوی کود و فضولات احشام که در اطراف دریاچه چرا می‌کنند، نسبت داده شود؛ که موجب افزایش میزان فسفر وارد شده به دریاچه شده است. بالابودن فسفر همانند کود عمل کرده و باعث رشد بیش‌ازحد گیاهان مهاجم می‌شود. تصاویری از رشد زیاد این گیاهان در شکل ۴ ارائه شده است.
